ELINA TIRKKONEN
VESITIIVIS KAIVANTO PORAPAAALUSEINÄRAKENTEELLA

Diplomityö

Elina Tirkkonen: Vesitiivis kaivanto porapaaluseinärakenteella

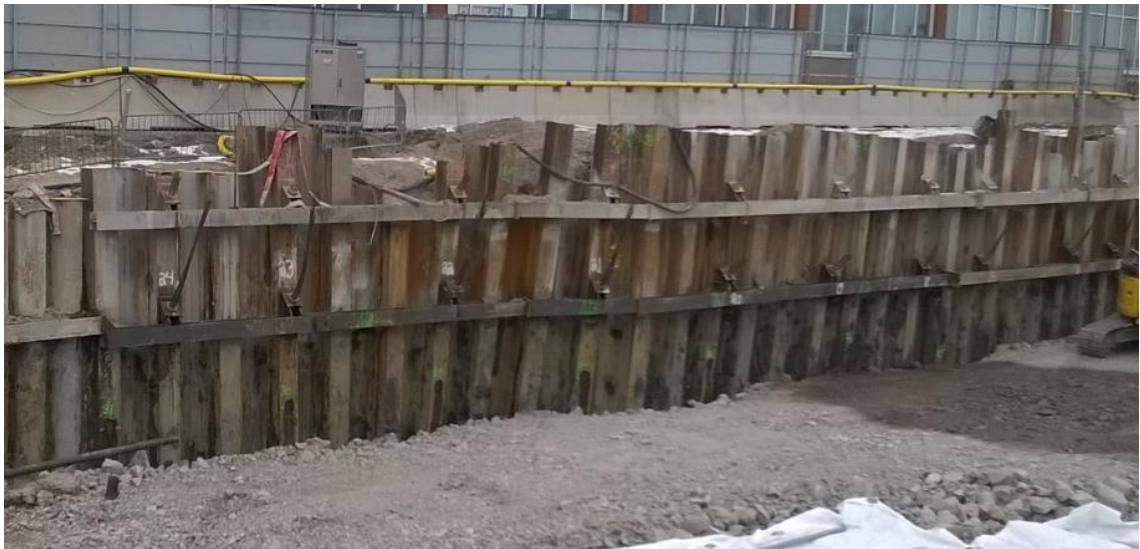
Kuva 10. Tyypillinen Z-profilin teräsponttiseinä sekä kuvan vasemmassa laidassa teräsponttiseinän ja porapaaluseinän liitos.

Kuvan 10 mukainen teräsponttiseinä on yleisin käytössä oleva tukiseinä. Se on kustannustehokas, asennuskalustoa on yleisesti saatavilla ja se on nopea asentaa sekä purkaa. Menetelmän käyttöä kuitenkin rajoittaa se, että se ei sovellu kiviseen tai lohkaraiseen maaperään, eikä hyvin tiiviiseen, karkeaan kitkamaakerrokseen. Tällaisiin maakerrokksiinkin asennus on periaatteessa mahdollista löyhdyttämällä maaperää poraamalla tai räjäyttämällä sekä suorittamalla välppäyskaivuja, mutta tällöin kokonaiskustannukset nousevat yleensä liian suuriksi. Käytön rajoituksina on otettava myös huomioon, että pontitus, sekä lyömällä että täryttämällä, aiheuttaa maapohjaan tärinää, joka puolestaan aiheuttaa erityisesti löyhässä tilassa oleviin kitkamaakerrokseen tiivistymistä ja painumista ja näin ollen ympäristölle haittoja. (RIL 263-2014)

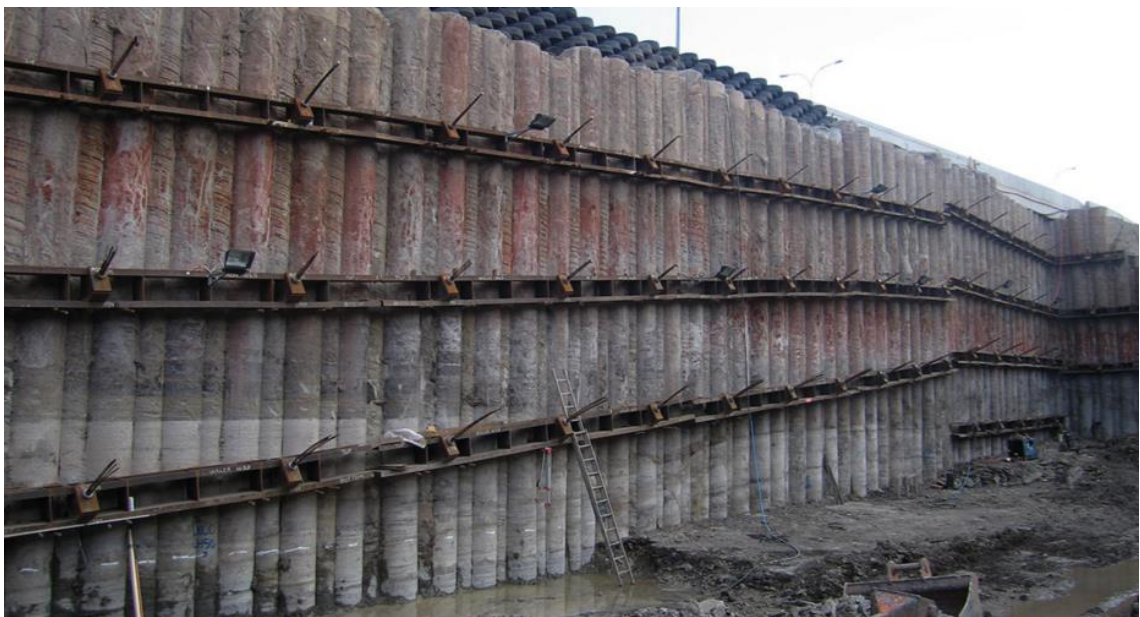
Kuva 13. CFA paaluseinä 900mm halkaisijaltaan olevilla raudoitetuilla urospaaluilla paaluilla ja 600mm halkaisijaltaan olevilla naaraspaaluilla. (Avopiling)

CFA-paalu on pitkällä auger-kairalla tehtävä maata syrjäyttämätön paalu. Kairaa kierretään maahan, kunnes tavoitesyvyys saavutetaan. Tämän jälkeen lähdetään nostamaan kairaa samalla syöttäen betonia kairan varren läpi paalureiän pohjalle. Kun kaira on nostettu kokonaan ja betonointi suoritettu, painetaan raudoituskehikko paikoilleen. (Kemppainen 2006) Markkinoilla on myös seiniä, jossa joka toinen on raudoitettu urospaalu ja joka toinen raudoittamaton naaraspaalu, kuten alla havainnekuvassa 12 sekä todellista seinää esittävässä kuvassa 13.

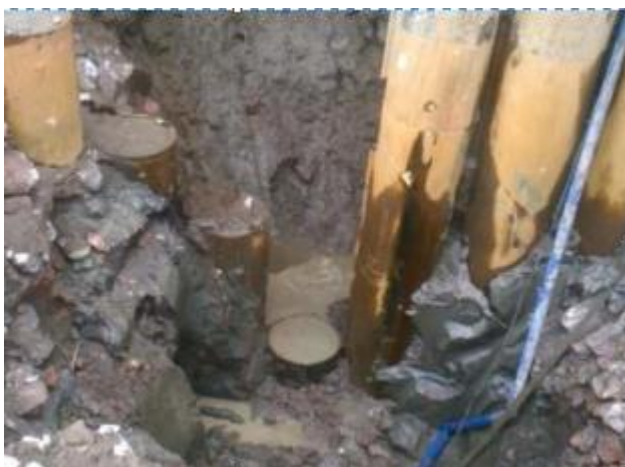
Kuva 17. ”Sukeltanut” porapaaluseinän paalu. (Pasanen 2016)

Triplassa käytetty työtapa on uusi Suomessa, mutta siis varsin yleinen maailmalla. Kohteessa käytetään kolmivaiheista asennusta, jossa paalu ensin tärytetään savi- ja hiekkakerrosten läpi, augeroidaan kärjen tasoon ja lopuksi porataan moreenikerrosten läpi 1,5 metriä kallioon. (Vunneli 2016) Putket upotettiin yksimittaisina, joten hitsausjatkoksia työmaalla ei tehty. Käytössä oli uppoporauksessa aukeava pilotti. Kohteessa suoritettiin paljon esikaivuita, joiden funktio oli poistaa pilaantuneet maat sekä maaperän esteet tärytysosuudelta ja korvata maat puhtailla kitkamailla. Porauksen päätteeksi putki ”loppulyötiin” kallioon uppoasaralla. (Pasanen 2016) Triplassa käytetyn, Suomessa uuden, työtavan eduiksi Vunneli totesi nestemäisen porauslietteen määrän olevan yli 50% pienemmän kuin tavallisella porausmenetelmällä ja tätä myötä suojaustarve on vähäisempi. Haittapuolena on, että kallionpinta on todella tiedettävä tarkkaan koko seinän matkalla sillä paalua ei pysty enää vaihtamaan, jos se lähtee nk. ”sukeltamaan” kuvan 17 tavoin ts. paalun nosto ei ole mahdollista kuten tavallisessa porausmenetelmässä on. (Vunneli 2016)

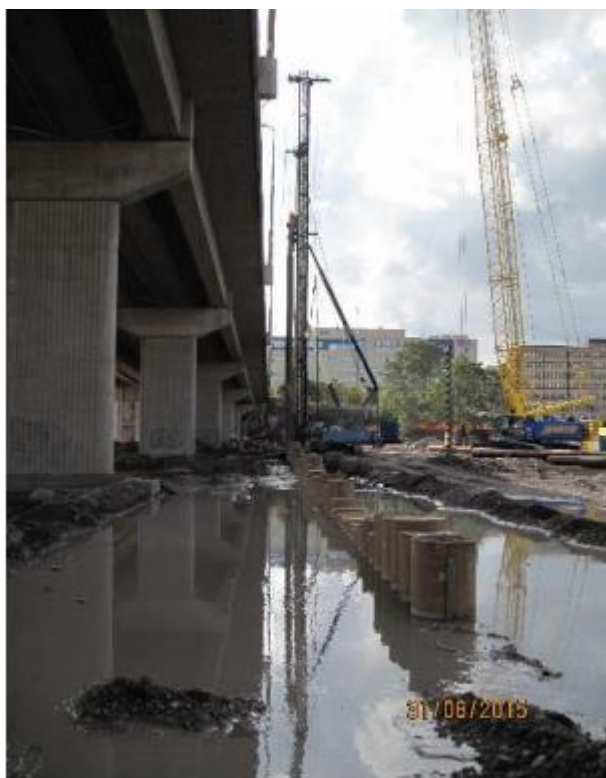
Kuva 18. Porauslietettä työmaalla. (Vunneli 2016)

Myös porauslietteen määrä muodostui ongelmaksi. RD-seinän Triplassa syrjäyttämä maatilavuus oli noin 7000 kuutiota. Porauslietettä kertyi paljon, kuten kuva 18 osoittaa. Erityisesti rikkonaiseen kallioon porattaessa perinteisellä menetelmällä pohjavedenpinnan alapuolella porauslietteestä muodostui ongelma. Lietteelle tehtiin altaita, joissa lietteeseen sekoitettiin kuivaa maata, jotta poiskuljetus työmaalta oli mahdollista. Kuitenkin tämä yhdistettynä pohjavedellä täyttyviin porapaaluihin aiheutti pohjavedenpinnan liiallisen laskemisen, jolloin Helsingin kaupungin valvonta velvoitti projektin ryhtymään keinotekoiseen pohjaveden syöttöön. (Tyynelä 2016, Vunneli 2016)

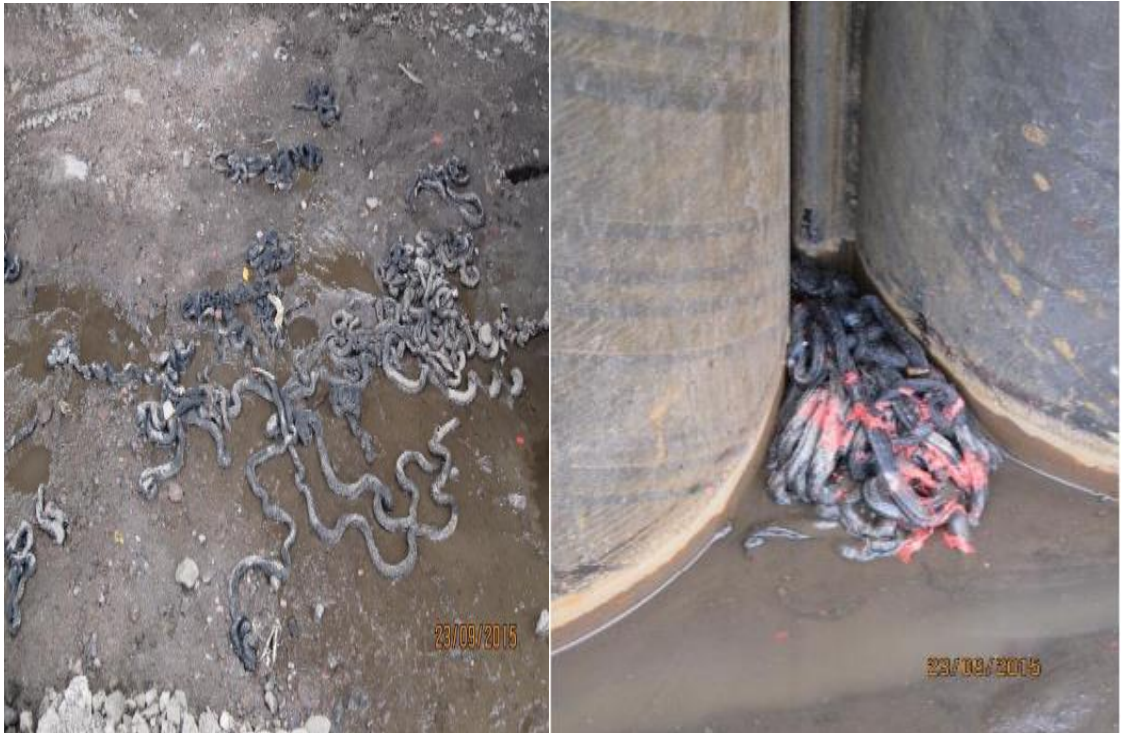
Kuva 19. Työmaalle kuoriutuneet lukkojen bitumitiivisteet (Vunneli 2016)

Porapaalupäivillä kävi ilmi, että RM / RF -lukkojen kautta injektointi ei ollut onnistunut lainkaan. Paalujen betonointi IT-massalla oli tukkinut jo kontaktin. Suurella valupaineella tehty betonointi aiheutti massan nousemisen paalun ja kallioreiän väliin. Myös etukäteen lukkoihin tehtaalla asennettu bitumi sai kriittistä palautetta seminaariesityksessä. Kuvan 19 mukaisesti sitä oli kuoriutunut joka puolelle työmaata ja selvästi jäljelle jäänyt määrä arvelutti.

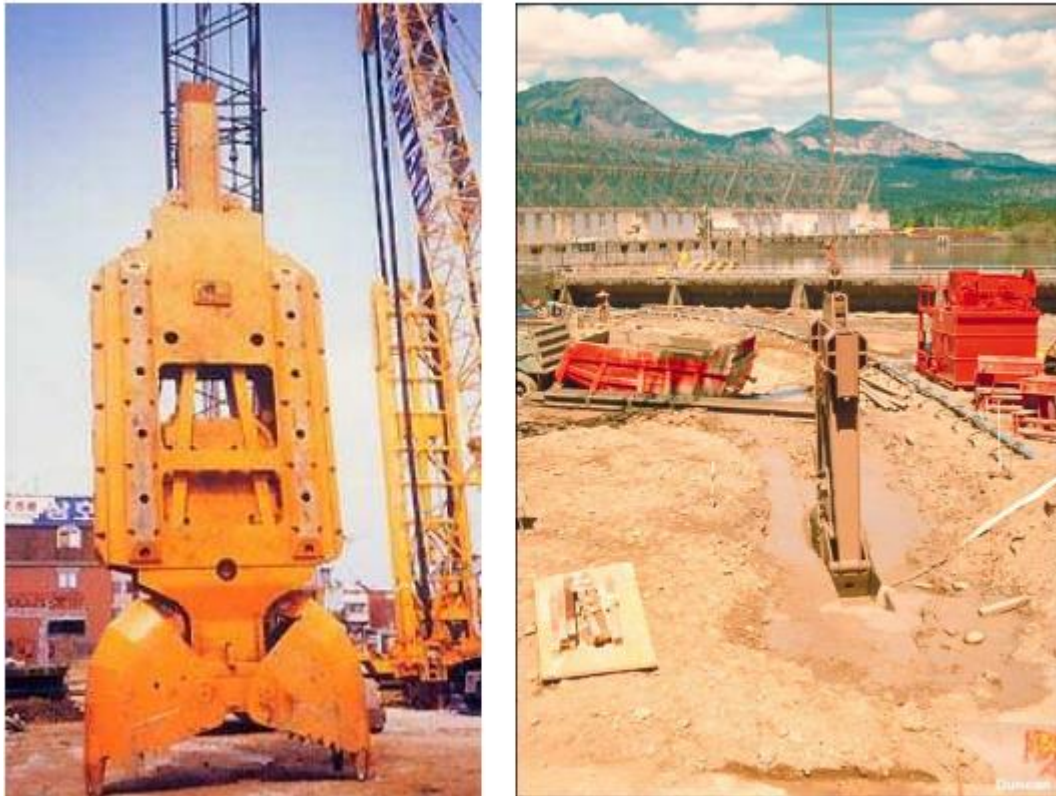
Kuva 20. Roikkuva kauha (Hang Grab), jolla rakennetaan bentoniittilieteseinä. (Nemati 2005)

Bentoniittilieteseiniä on rakennettu monilla tavoin. Rakennustyömailla Tokion teknologisen Instituutin mukaan yleisin tapa on rakentaa seinämä käyttämällä roikkuvaa kauhaa, joka on kuvattu kuvassa 20. Samalla kun kauhalla kaivetaan haluttuun syvyyteen, bentoniittiseos pumpataan stabiloimaan kaivanto. (Nemati 2005)

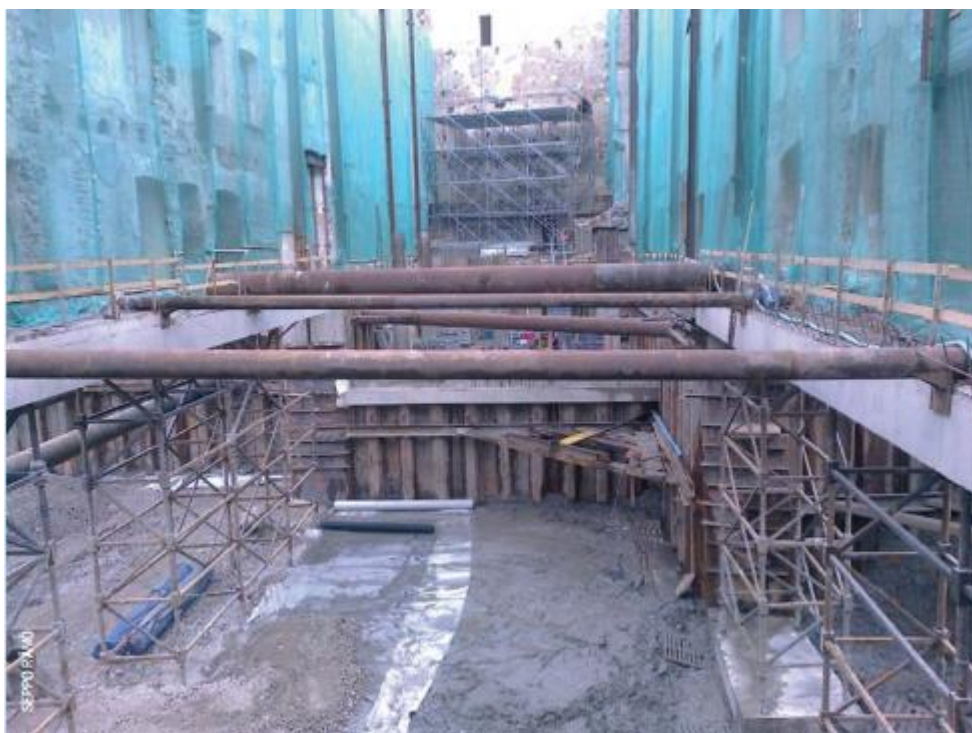
Kuva 23. Vahvistetut säilytettävät seinät, joiden alapuolelle tuli kaivanto. (Rämö & Hakanen 2016)

Kohteeseen rakennettiin kellarikerroksia, jotka toteutettiin osin olemassa olevien rakennusten alapuolelle. Käytännössä oli rakennettava yhdeksän metrisiä kaivantoja raskaiden vanhojen seinien viereen ja alapuolelle. Seiniä vahvistettiin teräspalkeilla ja peitettiin irtaavien kappaleiden putoamisen estävillä verkoilla kuvan 23 mukaisesti. (Rämö & Hakanen 2016)

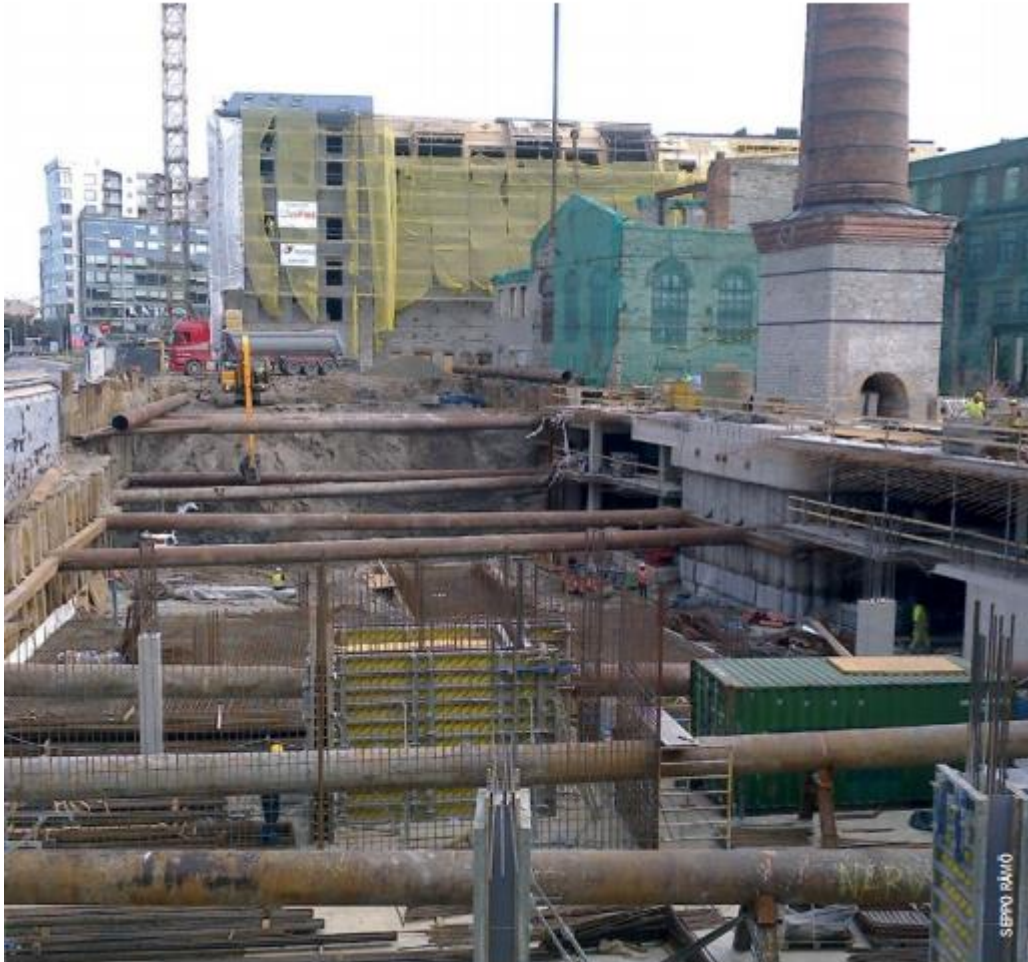
Kuva 24. Kaivannon sisäpuolinen tuenta.

Kaivannon tuenta toteutettiin kahdelta tasolta tuetuilla teräsponttiseinillä. Teräspontit asennettiin maahan staattisesti painamalla. Tuenta suoritettiin ylemmältä tasolta maanankkurein ja alemmalla tasolta sisäpuolelta halkaisijaltaan 700 mm olevilla teräsputkillla kuvan 24 mukaisesti. Kaivannon lähellä ja päällä olevat seinät vahvistettiin injektointavilla

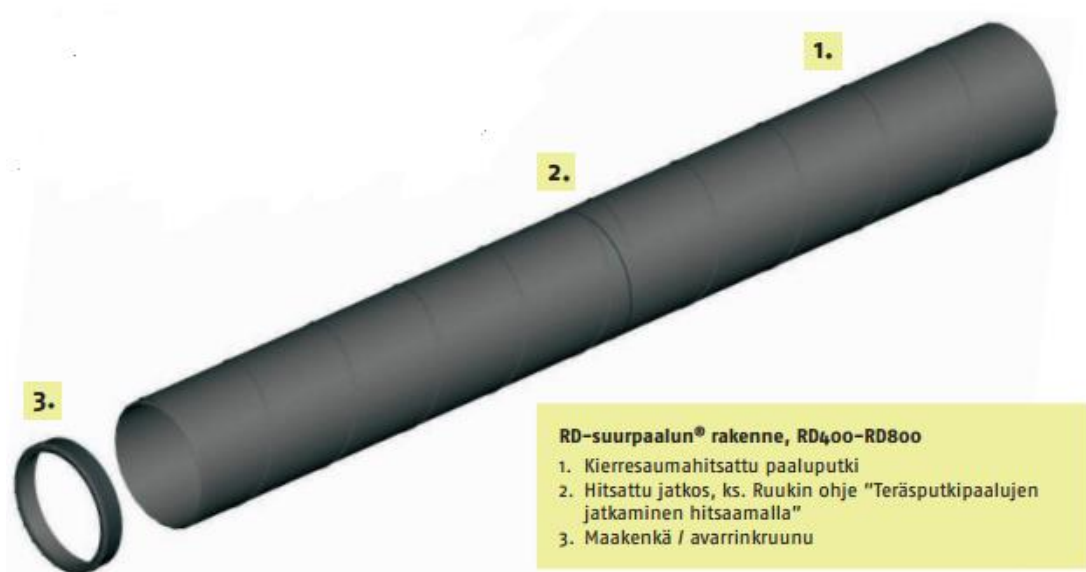
Kuva 25. Suurporapaalun rakenne. (RD-paalutusohje)

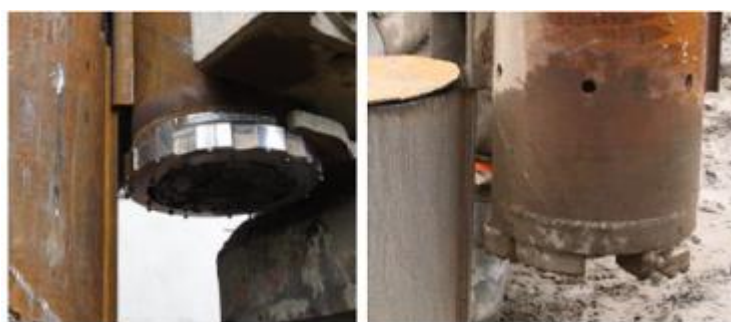
Kuva 27. Keskinen porausmenetelmä joko vasemmalla olevalla normaalikokoa suuremmalla avarrinrenkaalla tai oikealla olevalla avautuvilla avarrinsiivekkeillä. (Lehtonen 2015)

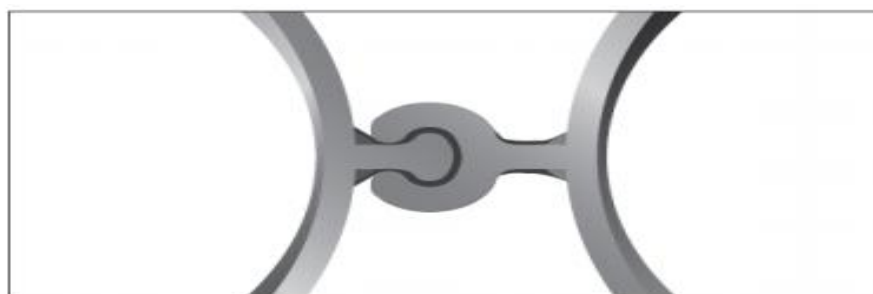
Kuva 29. WOM/WOF-lukko. (Ruukin teräspaalupäivät 2011)

Kuvassa 28 oleva RM/RF-lukko syntyi korvaamaan kuvan 29 WOM/WOF-lukon. Tähän uuteen lukkotyyppiin on integroitu injektointikanava, joka mahdollistaa paalun alapään injektoinnin ilman erillisen injektointiputken asentamista. Injektoinnilla parannetaan paalun alapään vesitiiveyttä ja jäykistetään paalun ja kallion välistä liitosta. (Ruukin teräspaalupäivät 2012) RM/RF-lukko kykenee myös välittämään puristuskuormia toisin kuin E21-lukko.

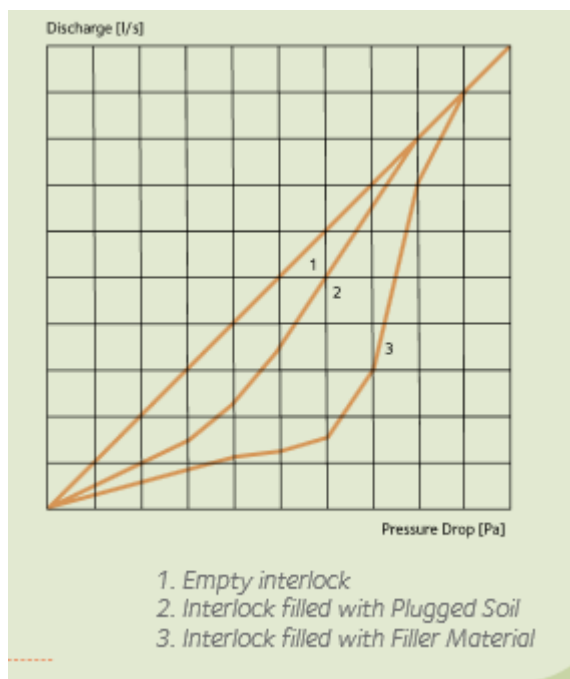
Kuva 36. Lukkojen vesitiiveys. Käyrä 1 on tyhjä lukko, käyrä 2 maalla täyttynyt lukko ja käyrä 3 tiivistysaineella täytetty lukko. Vaaka-akseli kuvaa vedenpainetta ja pystyakseli vuotoa. (ArcelorMittal 2)

Vastaavasti terästuotetoimittaja ArcelorMittal on testannut lukkojen vesitiiveyttä. Ensinnäkin tiivistysaineilla ja ilman kuvan 36 mukaisesti. Sekä erilaisten tiivistysaineiden soveltuvuutta taulukon 12 mukaisesti. Teräsponttiseinässä oleva lukkosysteemi on samanlainen kuin ennen porapaaluseinässä käytetty E21-lukko. Testi poikkeaa SSAB:n testistä, sillä että se on tehty työmaaolosuhteissa. SSAB: testiä on kentällä kritisoitu juuri laboratorio-olosuhteista. Testissä ponttien upottamiseen käytettiin vibraa. (ArcelorMittal 2)

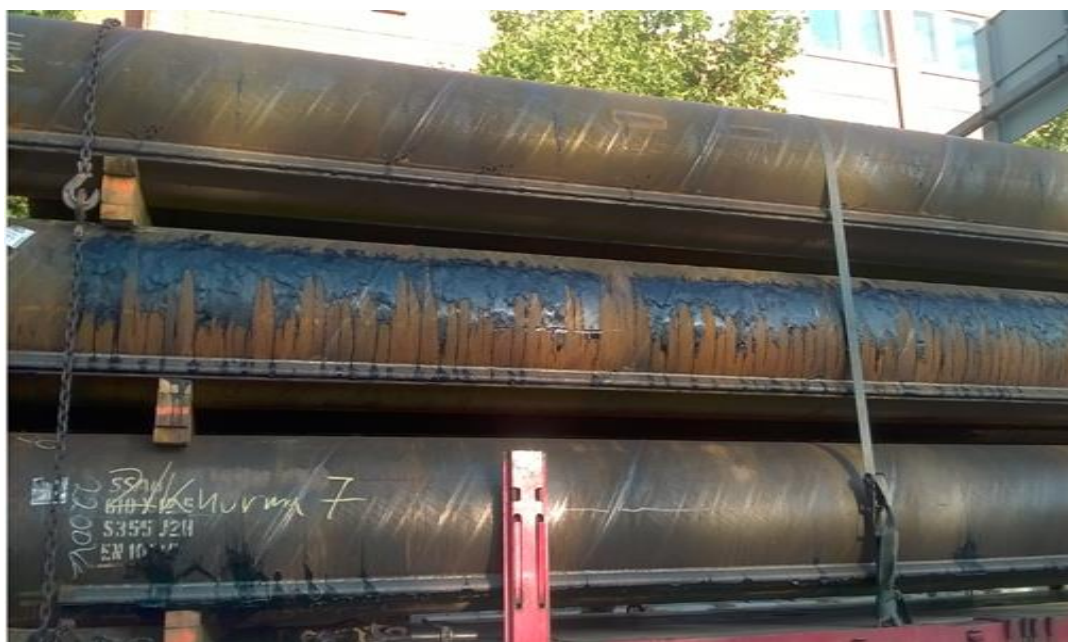
Kuva 38. Kuljetuksen yhteydessä ulos valuneet bitumoinnit.

Lukon bitumointi nähtiin yleisesti täysin turhana toimenpiteenä, lukuun ottamatta yhtä tilaajaa. Aikaisemmin tehdyissä kohteissa lukoissa ei ollut edes käytetty bitumia ja nämä olivat kuulemma toimineet silti kiitettävän hyvin siltin tai muun porasoijan tukkiessa lu-kot. Bitumointia tärkeänä pitänyt tilaaja vetosi tapaukseen, jossa huhujen mukaan juuri bitumoimattomuuden takia olisi tapahtunut suuret vesivuodot. Kohteessa urakoitsijana ollut puolestaan ei nähnyt tätä vesivuotojen syyksi. Bitumointia puolustanut tilaaja oli vaihtanut kantansa bitumoinnin suhteen puolen vuoden kuluttua uudestaan tavattaessa ja kohteen töiden edistyttyä. Hän totesi työmaan olevan täynnä bitumitäyteitä. Bitumin sa-nottiin valuvan ulos lukoista jo auringon vaikutuksesta kuten alla olevassa kuvassa 38.

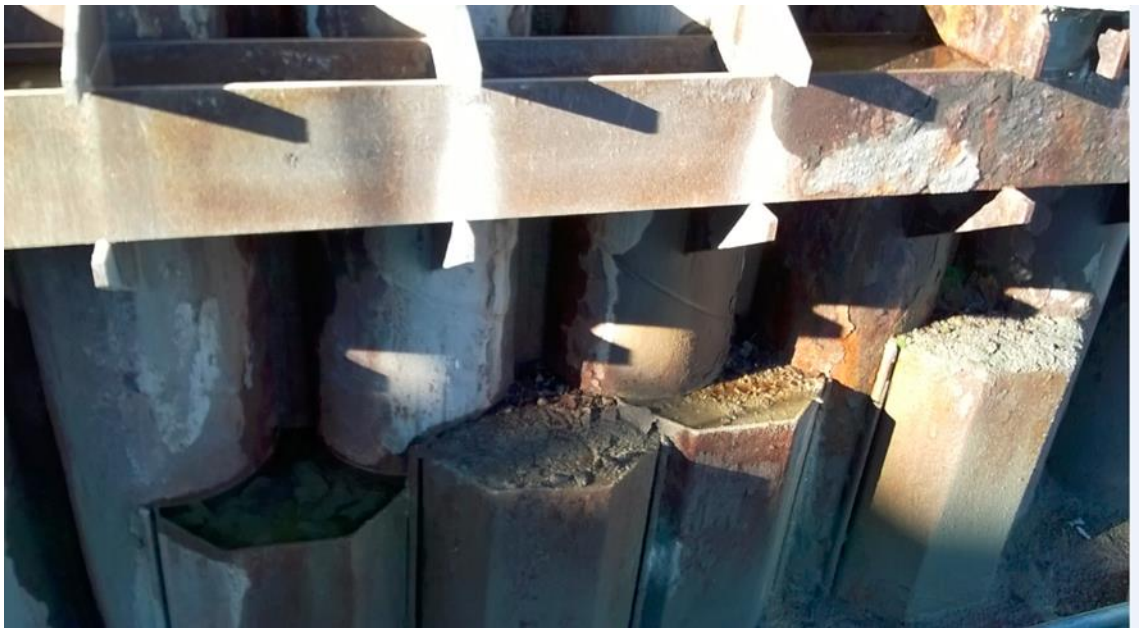
Kuva 42. Patoseinä 4. Laidoistaan kiinnihitsatuilla ponteilla tukittiin lukkokohtien vesi- ja maa-ainesvuotoja.

Vuotokohtia on korjattu monin eri tavoin. Seinän sisälle on asennettu pahimpiin vuoto-kohtiin hitsaamalla reunoista pontteja jättimäisiksi lattaraudoiksi kuvan 42 mukaisesti. Kotelot on injektoitu sisäpuolelta sementillä.

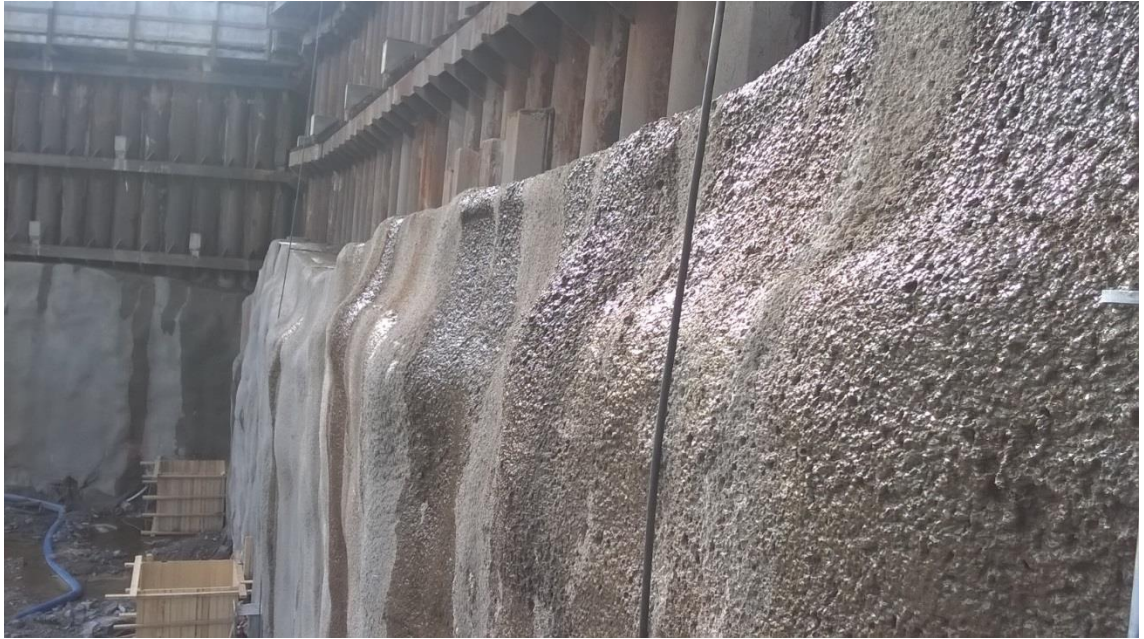
Kuva 44. Patoseinän 4 tilanne juuripalkin asentamisen ja ruiskubetonoinnin jälkeen.

Kaikkien jälkitiivistystoimenpiteiden jälkeenkin on päädytty kuvien 44 ja 45 tilanteeseen. Tilaaja vaatii korjaussuunnitelmaa vesitiiveyden täyttämiseksi.

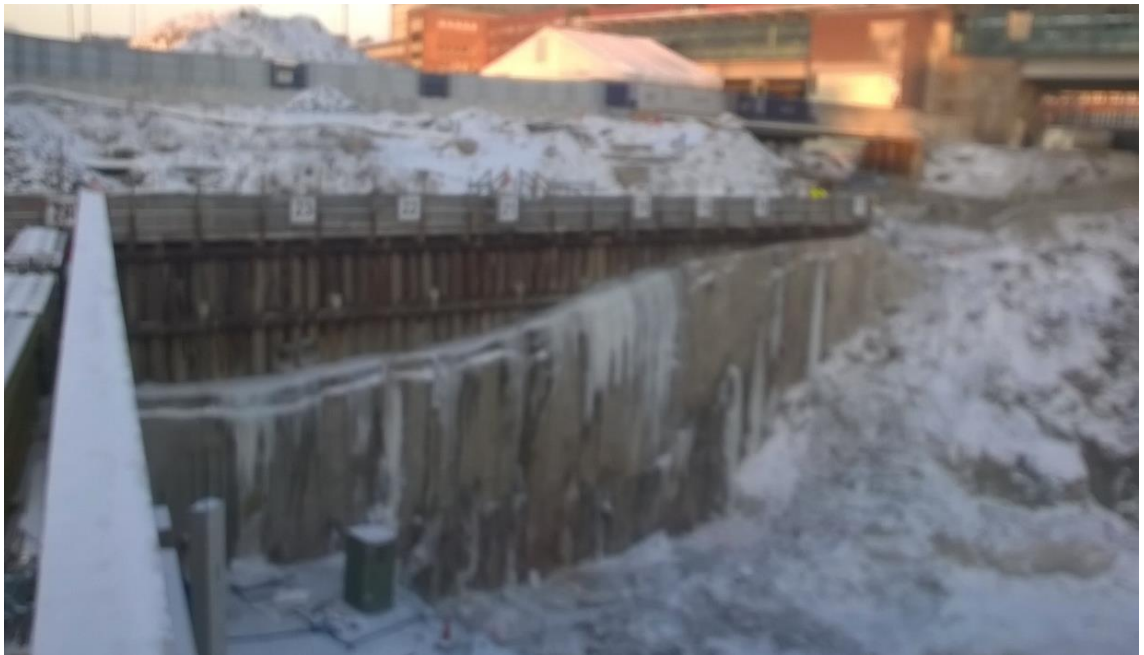
Kuva 45. Patoseinä 4 talvella 2016. Jäätynyt vuotava vesi konkretisoi vuotavan patoseinän.

Vuotavan patoseinän syyksi arvioitiin paalun liian vähäinen upotus kallioon. Paaluja upotettiin vain 0,7 metriä kallioon. Kun kallionpinta vielä vaihteli voimakkaasti, syntyi tilanteita, jossa toinen puoli paalusta oli vaaditun 0,7 metrin verran kalliossa mutta toinen puoli on irti kallion pinnasta. Jälkeenpäin rakennettu juuripalkki ja useat injektointiyrittökset eivät parantaneet tilannetta. Korjaussuunnitelmaksi päätettiin kokeilla seinämän taakse tehtyä suihkupaaluseinää. (Kaarto)

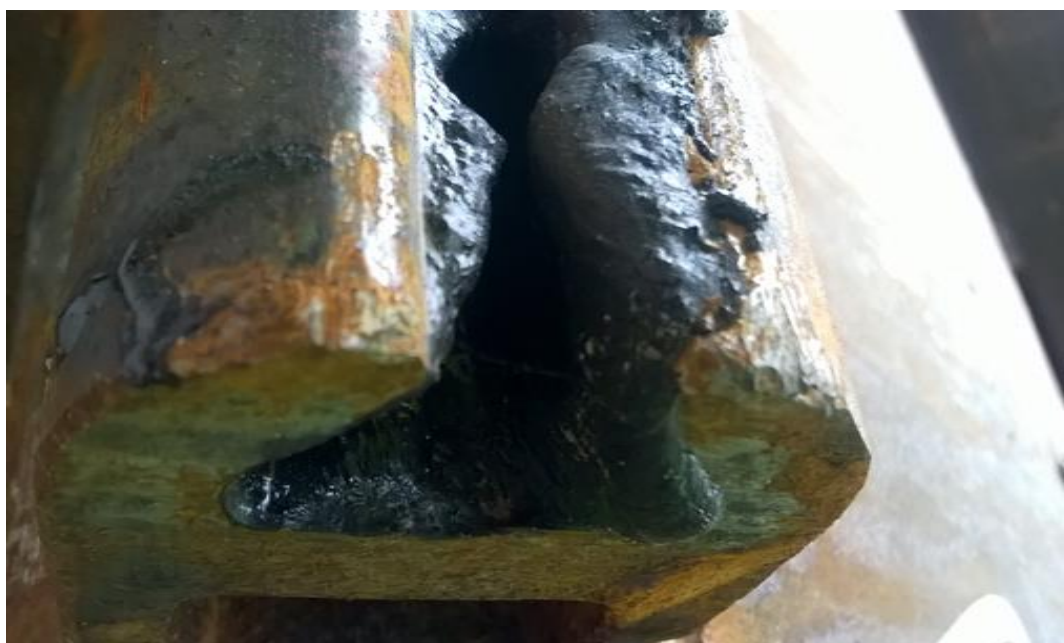
Kuva 46. RM/RF-lukon naarasosa bitumoituna.

Kanavainjektointi oli SSAB:n kehittämä uusi innovaatio, joka ei ollut mahdollista vielä ensimmäisen vaiheen patoseinissä. SSAB oli kehittänyt uuden lukon kautta injektoinnin mahdollistavan kuvassa 46 olevan RM/RF -lukon, joka bitumoitui jo tehtaalla. Kun ensimmäisessä vaiheessa bitumointia jouduttiin hankalasti valmistamaan työmaalla, oli tämä yleistynyt käytäntö valmiiksi tehtaalla bitumoiduista lukoista toisessa vaiheessa jo yleinen käytäntö. (Sito 2015)

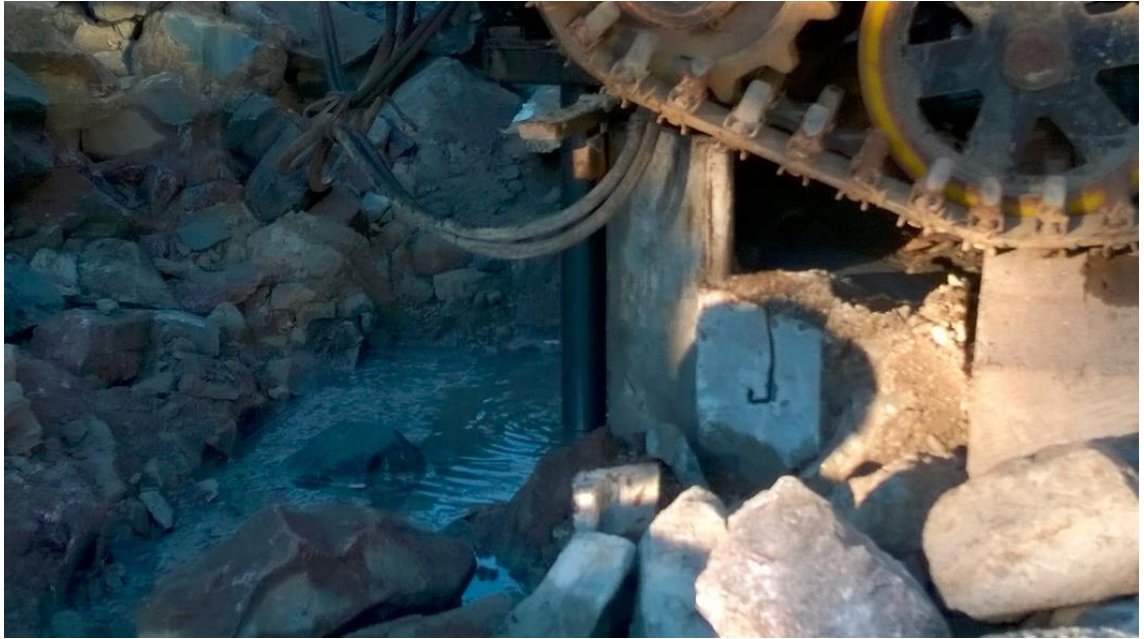
Kuva 49. Suihkuinjektoinnin näyte numero 1 ottamista poraamalla.

Patoseinä 8 suihkuinjektoinnin laatu testattiin vain ponttiseinän takaa, kuitenkin standardin SFS-EN 12716 mukaisesti poraamalla timanttiporalla, koska suihkupaalun esiin kaivaminen ei ollut mahdollista. Testaukseen käytettiin timanttiporaa ja näytteet kerättiin 42 mm:n putkella. Kuvan 49 mukainen ensimmäinen testauspaikka viidestä sijaitti ponttiseinän alettua porapaaluseinän jälkeen.

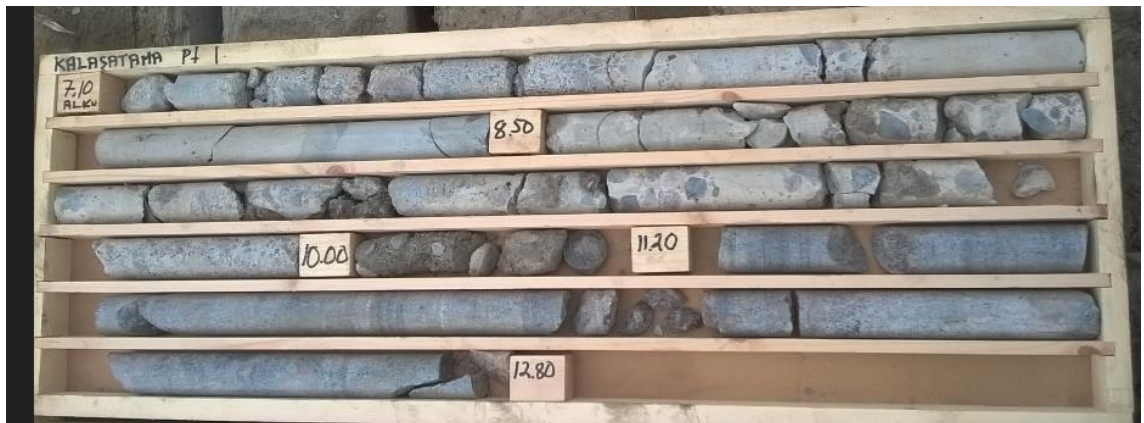
Kuva 50. Suihkuinjektointinäyte testauspaikalta 1.

Laadunvarmistus osoittautui todella hankalaksi. Kuvassa 50 näkyy, miten 11,2 metrin syvyydeltä alkaa kalliopinta. Suunnitelman mukaisesti suihkupaalun olisi tullut esiintyä suoraan kalliopinnan yläpuolella kahden metrin matkalla. Juuri tässä kohtaa näytteessä välillä 10 – 11,2 metriä sijaitsee vain sormin läpäistävää savea ja moreenia. Suihkupaalu-muodostelmaa näytteestä kuitenkin löytyi mutta vasta ylempää, jolloin se sijaitsee väärässä paikassa.

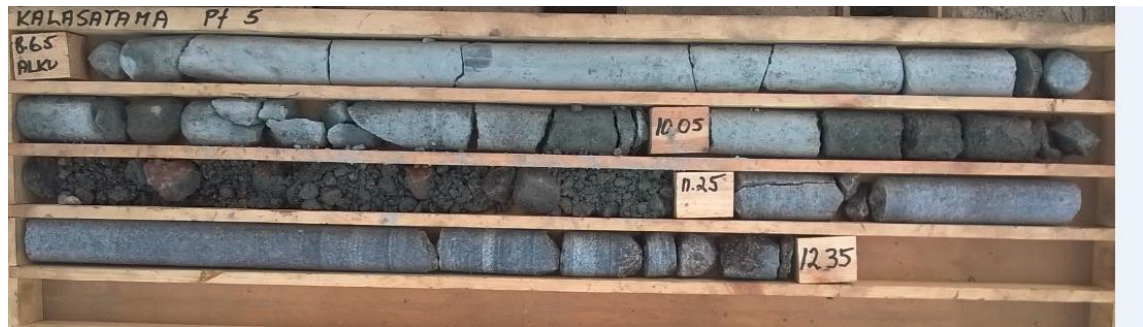
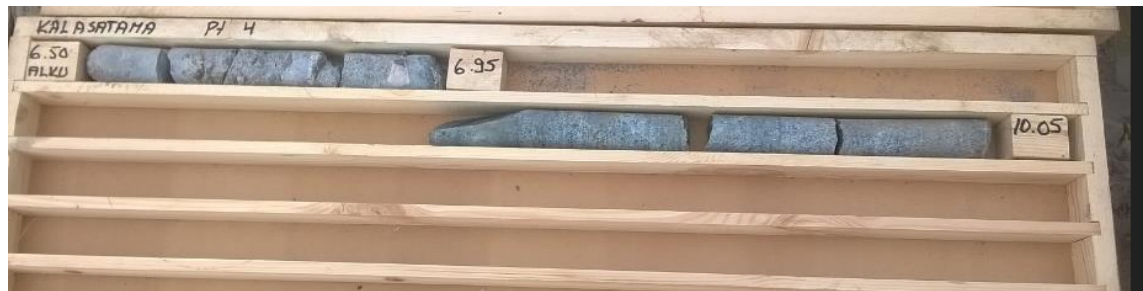
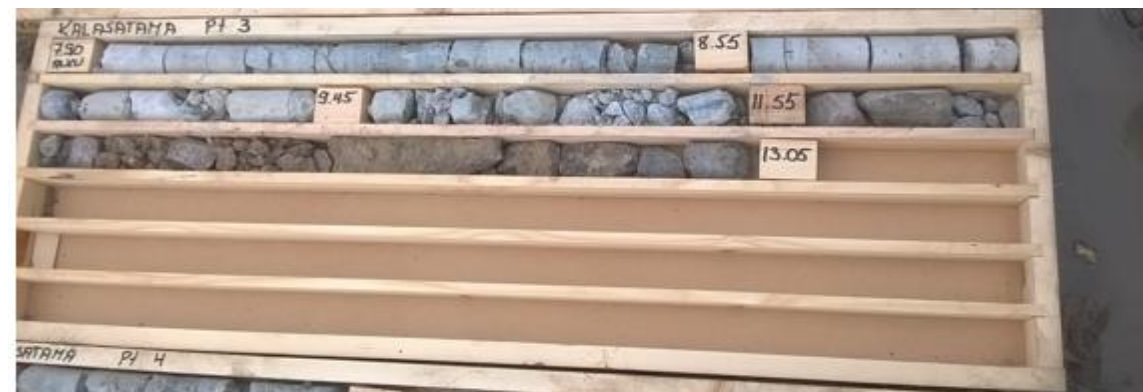
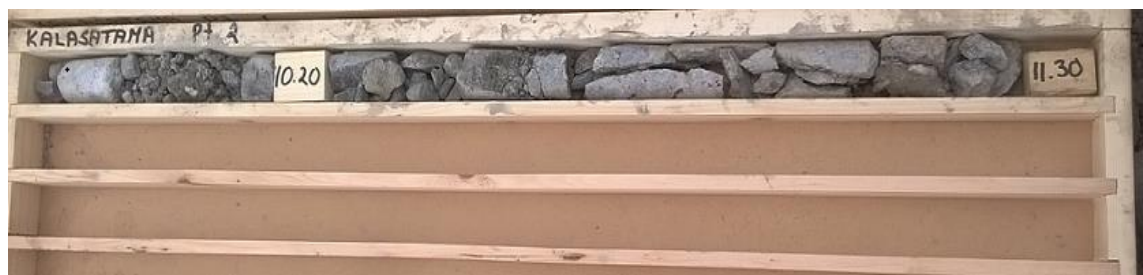
Kuva 51. Testauspaikkojen 2–5 suihkuinjektointinäytteet 42 mm näyteputkella timanttikairalla otettuna.

Seuraavissa kuvan 51 näytteissä tilanne oli samansuuntainen. Kallion yläpuolella näytteessä on tyhjää, hienontunutta murskaa tai käsin läpäistävää höttöä. Itse suihkupaalu, jos sitä esiintyy, alkaa vasta myöhemmin.

Suunnittelijalta saatiin lausunto, jonka mukaan suihkupaalutus ei näiden näytteiden mukaan ole onnistunut. Päätettiin pitää kokous, johon saapui suunnittelutoimistosta suihkupaalutukseen enemmän perehtynyt suunnittelija. Kokouksessa kuitenkin asiantuntija kertoi, että suihkuinjektointi on loggeritiedoista päätellen onnistunut ja näytteenotto on ollut virheellinen liian pienen näyteputken vuoksi. Hänen mukaansa liian pieni putki on aiheut-

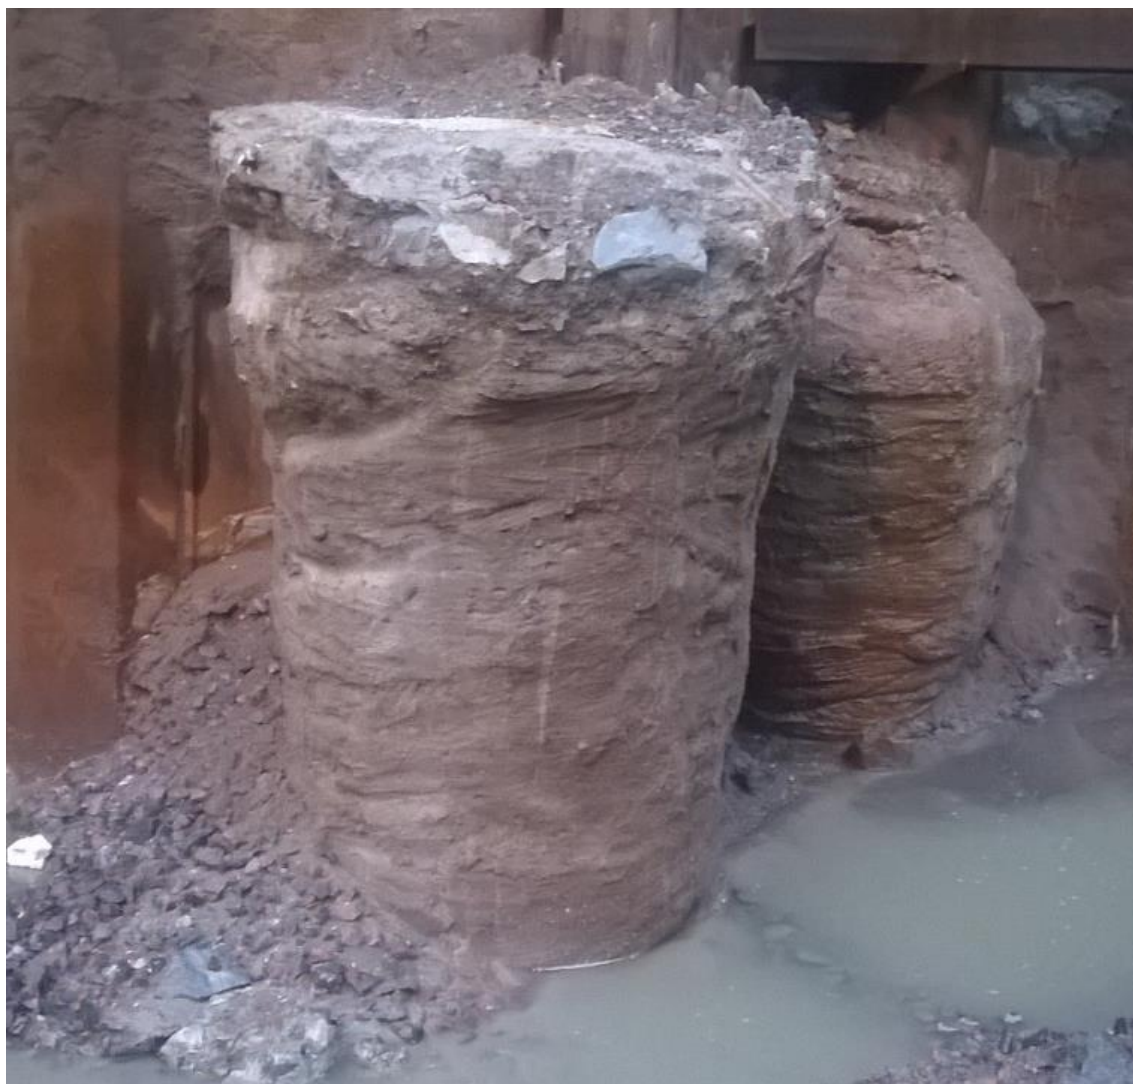
Kuva 52. Pinnalle asti ulottuvia suihkupaaluja.

Kun laadunvarmistusta mietittiin vielä myöhemmin, törmättiin edelleen ongelmiin. Suunnittelupuoli toivoi, että näyte otettaisiin vähintään 100 mm putkella, mutta firmoja, joilta ko. laitteet löytyisivät ja he suostuisivat poraamaan näytteet lohkareisen maaperän läpi, ei löytynyt. Suuret rakennusliikkeet Suomessa otattavat näytteet 75 mm putkella mutta paaluista, jotka tulevat pinnalle, toisin sanoen timanttikärjellä ei jouduta poraamaan maaperän läpi. Suihkupaalutusyritys otatti näytteen kuvan 52 pinnalle tulevasta hiekkaisempaan maaperään tehdyistä suihkupaaluista.

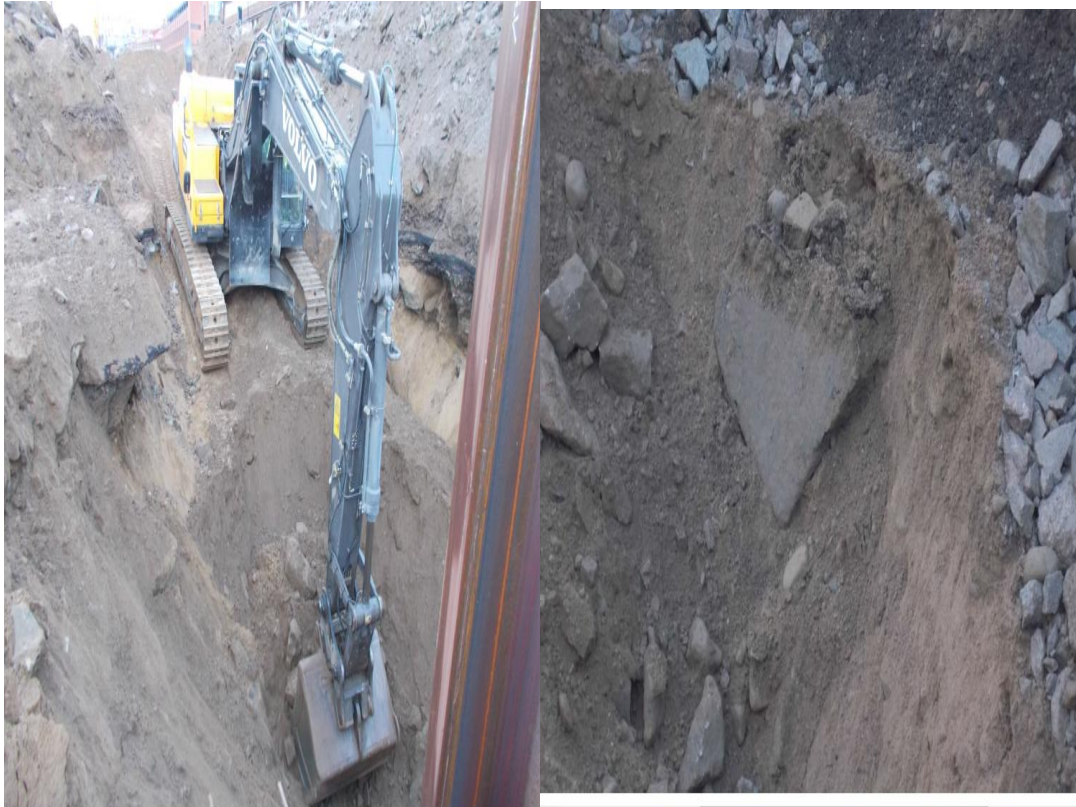
Kuva 55. Kaivinkone välppää ja aukikaivaa kivikkoista ponttiuraa (Keski-Opas)

Ponttiseinää varten yritettiin suorittaa aukikaivuuta ja välpätä maasta kiviä pois mutta kivisyys vain lisääntyi alaspäin mentäessä ja muuttuivat lohkareiksi, joihin kaivinkoneen tehot alkoivat olla jo riittämättömät, vaikka alaspäin olisi pitänyt päästä vielä useita metrejä. Tästä esimerkkikuva 55 alla.

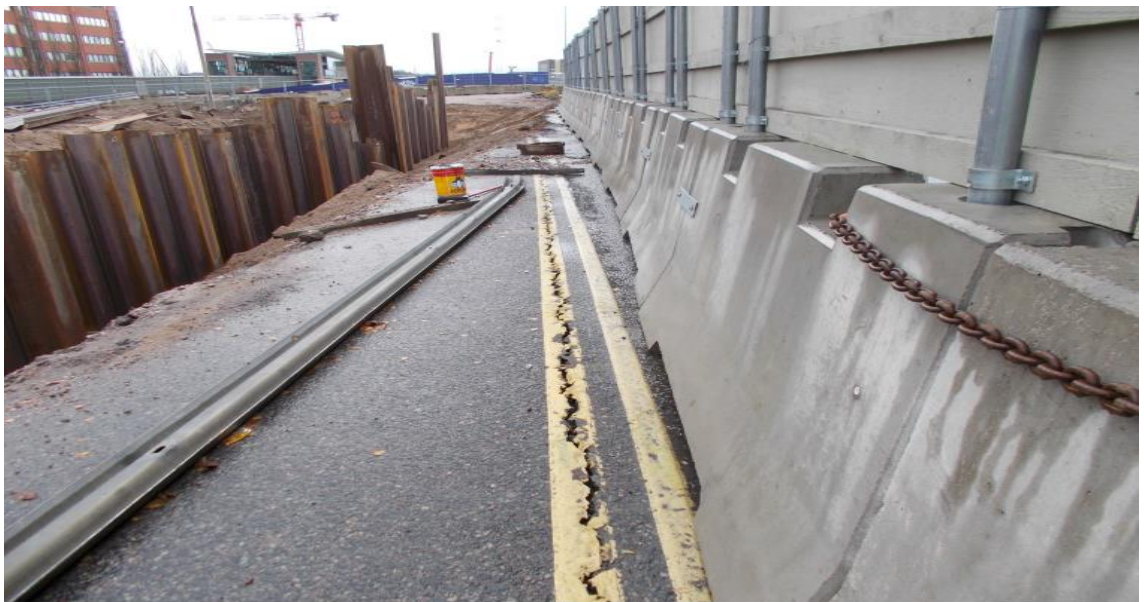
Kuva 56. Asfalttia repeytynyt pontituksen vuoksi. (Keski-Opas)

Lisäksi ponttaus aiheutti patoseinällä 7 samaan aikaan useista kohdista tien repeämiä sekä vieressä sijainneen talon seinän ja asfaltin välistä repeämistä. Repeämiä on esitetty alla olevissa kuvissa 56 ja 57.

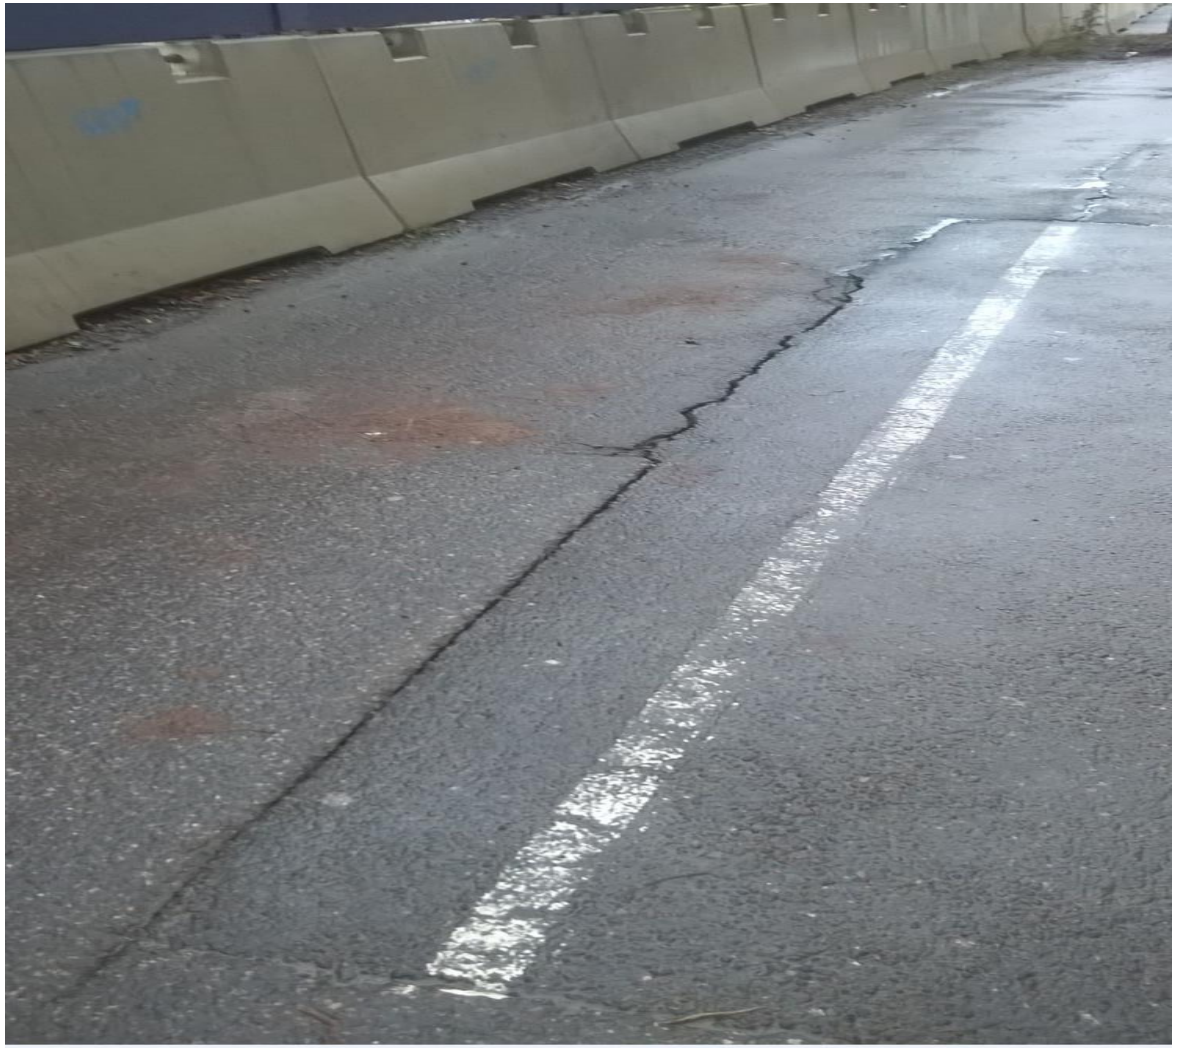
Kuva 57. Pyörätien halkeamia ponttauksen kohdalta päättyen porapaalutuksen alkamiskohtaan. (Keski-Opas)

Samanlaista vaikutusta ei havaittu porapaalutetuista alueista. Patoseinällä 7 pyörätie oli revennyt juuri siltä matkalta, jossa toisella puolella oli ponttiseinää, loppuen siihen kohtaan, josta porapaaluseinä jatkui. Uusia ongelmia ilmeni asfaltissa, kun seinää ankkuroitiin suurilla voimilla. Ankkuroitaessa koeveto suoritetaan pysyvissä rakenteissa 50 % jättövoimaa suuremmalla voimalla. Kohteessa koeveto suoritettiin toisinaan jopa kaksinkertaisella voimalla jättövoimaan verrattuna. Kevään koittaessa ja maan sulaessa seinä lähti liikkumaan ulospäin.

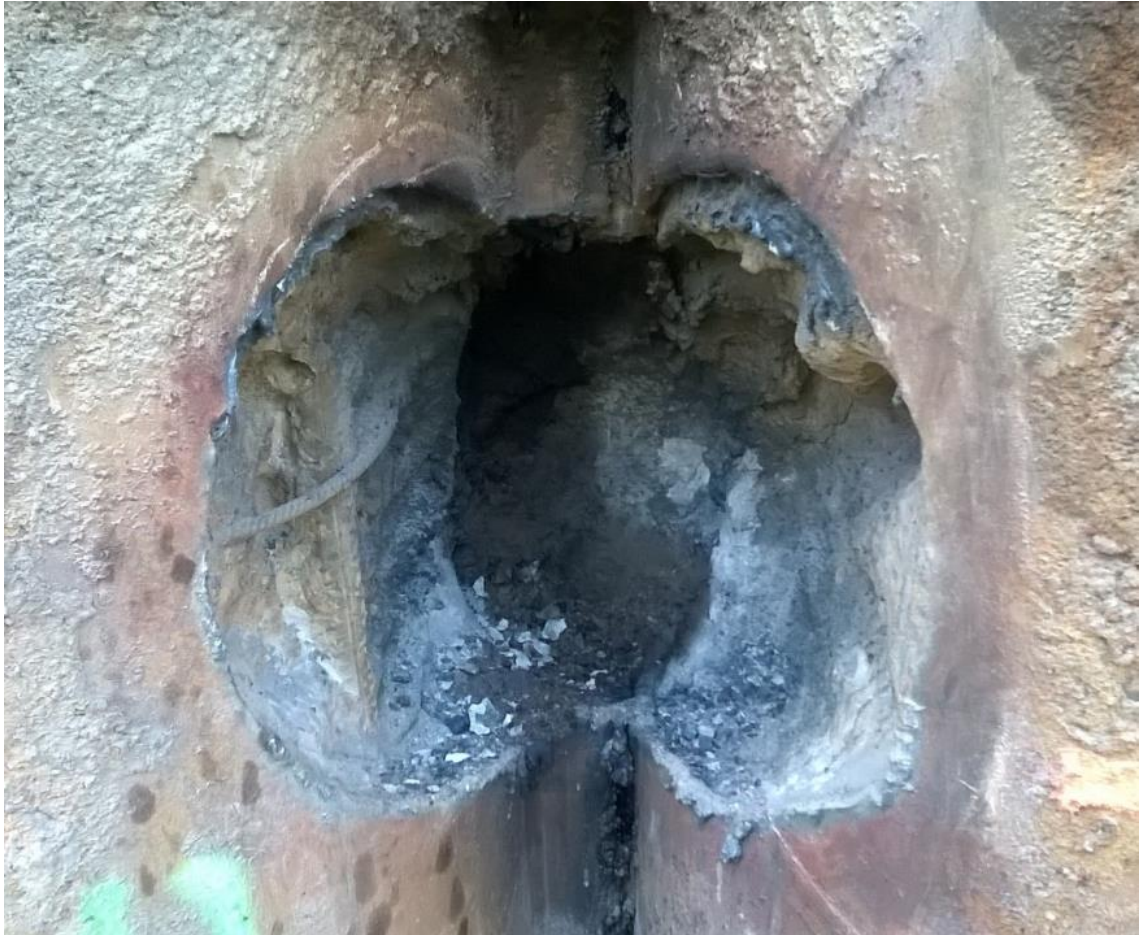
Kuva 58. Ankkurointia varten polttoleikattu ja vesipiikaattu reikä.

Porapaaluseinän ankkurointi tehtiin toisen vaiheen patoseinissä lukon läpi. Ankkurikohta vesipiikattiin ja polttoleikattiin kuvan 58 mukaisesti auki.

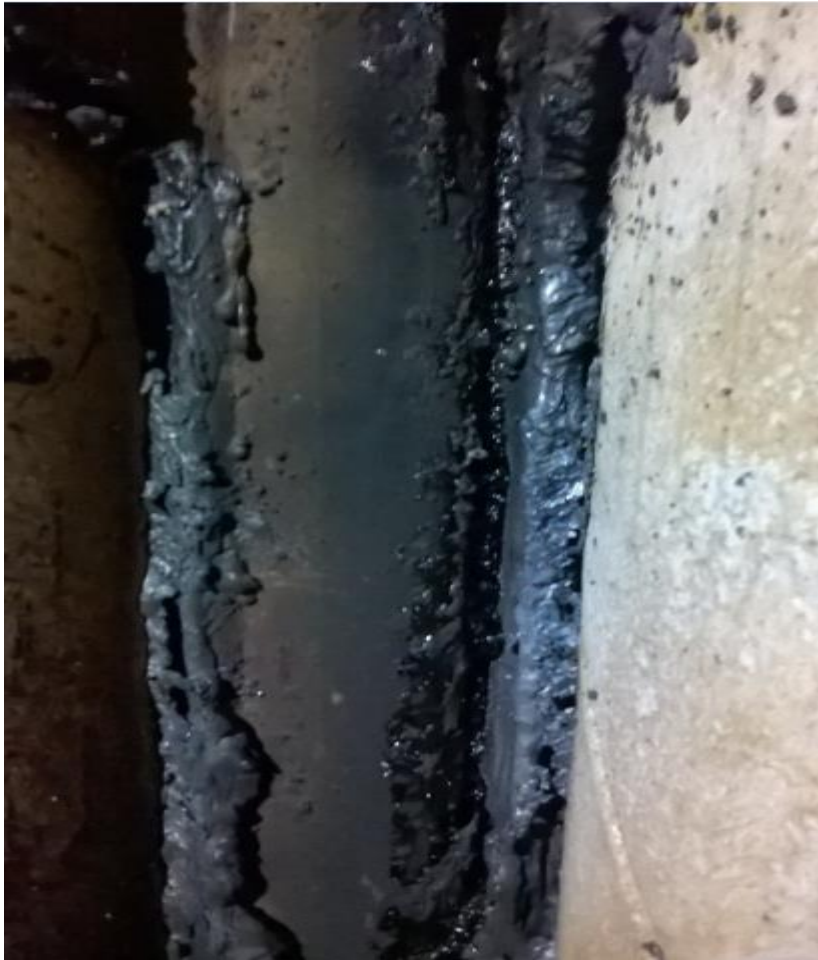
Kuva 59. Esiinkaivettu ja auki leikattu lukko, jossa myös bitumitiivistettä.

Lukkoja leikatessa huomattiin, että ainakin jonkintasoinen bitumitiiviste oli säilynyt lukossa porauskitkasta huolimatta. Kuvassa 59 näkyy valuvaa bitumitiivistettä.

Hitsaaja totesi leikatun muodon olevan ongelmallinen saada tiivistettyä vesitiiviisti umpeen. Hänen arvionsa osoittautui myöhemmin oikeaksi.
